2013-02-17

Porten till Bostadsföreningen Lillgården upa i Malmö, Andréegatan 8.

**Status:** Version efter Årsmötet 17 februari 2013.

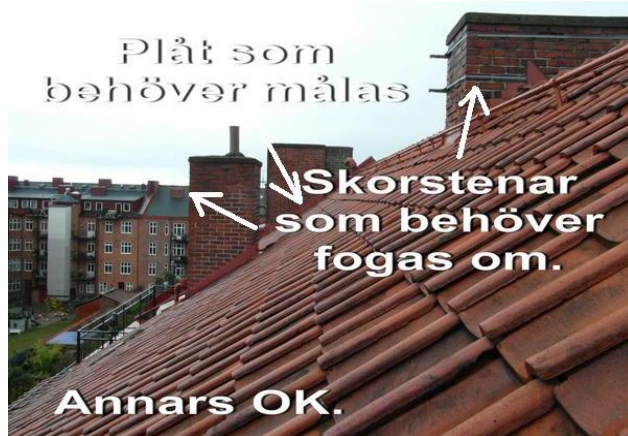
Klart är att det finns en brandmur att måla och skorstenar att foga om. Ni kan ha lite is i magen och invänta tillfällen då Ni upplever problem. Tänk på taksäkerheten.

Taksäkerheten måste beaktas när vi gör underhåll av taket. Vissa delar kan utföras när vi har ställningar/lift för att åtgärda hängrännor. För äldre fastigheter finns en skyldighet att bygga om enligt dagens standard för taksäkerhet först vid omläggning av taket. Inga indikationer finns på bekymmer med taket. Inget belopp behöver reserveras i underhållsplan 2013-2018.

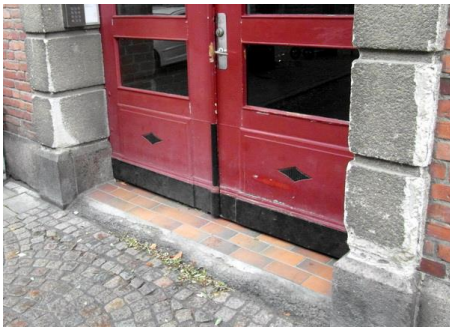
Flera medlemmar har reagerat på den nerrasade ”stenen” runt porten.

Portomfattningen skulle behöva renoveras. Tvätta, laga och behandla med t.ex. kalksandfärg. Använd aldrig starkare putsbruk än underlaget. Inte för tjocka lager puts åt gången, max 6 mm. För- och eftervattna lagningarna. Putslaga inte när det är för soligt och varmt och inte när det är för kallt. Lagom är bäst. En riktig murare vet vad han ska göra.

Styrelsen anser att porten mot gatan är det som bör prioriteras under perioden fram till 2018.

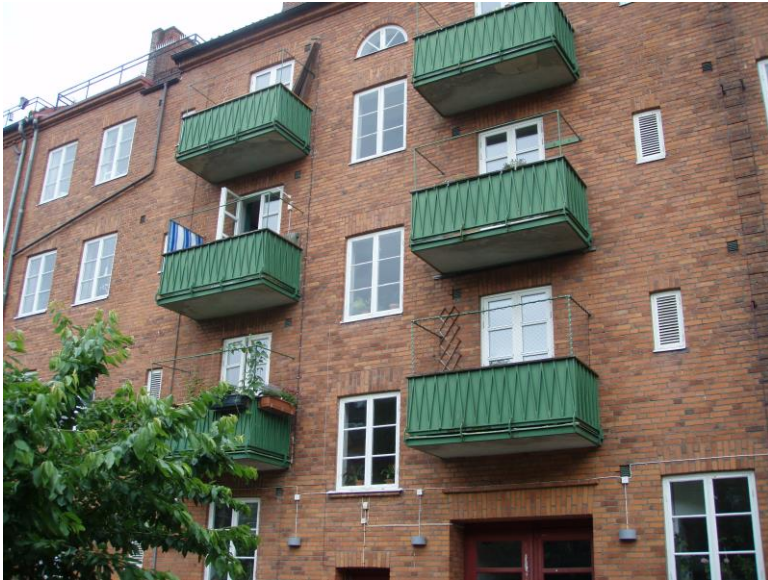
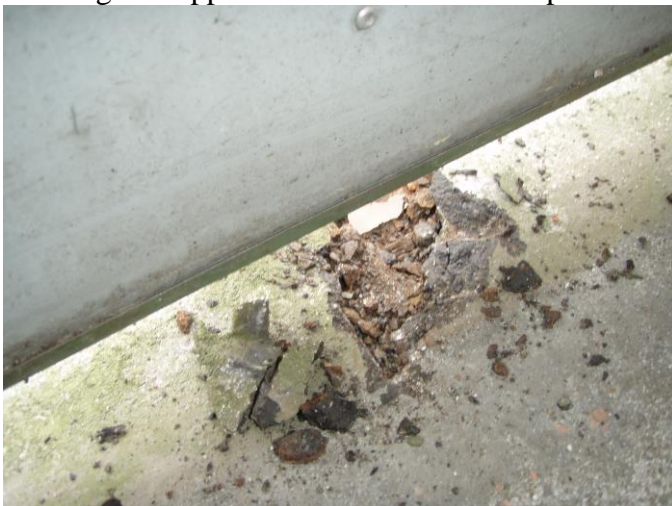
Under sensommaren 2012 undersökte Anders Svensson byggkonstruktion, Lund, i vilket skick balkongerna är. I undersökningen ingick en sk karbonatiseringsmätning på en av våra balkonger. Förenklat uttryckt innebär denna undersökning att undersöka om betongen, som bör vara basisk för att inte skada stålbalkar, har genom luftpåverkan blivit surare. Utfört prov angav att det skett till endast till ett djup om 3 millimeter.

Balkongerna uppvisar sådana skador att reparation bör utföras inom två år.

Balkongerna har snart kommit till den punkten att de bör renoveras istället för att underhållas. Med renovering avses att allt skrotas **utom** balkarna som förhoppningsvis är i bra skick. Balkarna kontrolleras en liten bit i vägglivet för att se om de är OK. Sedan blästras de rena och rostskyddsbehandlas flera gånger. Balkonggolvet kan antingen utföras i betong eller en lätt konstruktion typ durkplåt och lättmetallreglar i aluminium. Balkongfronterna kan vara lönt att köpa helt färdiga. Förhoppningsvis har alla balkonger exakt samma mått. Visst finns det även möjligheten att göra djupare och bredare balkonger, men då krävs det förmodligen ett bygglov.

Till att börja med bör balkarnas kondition i väggen undersökas genom uppbyggnad stickprovsmässigt i tegelmurverket. Om, mot förmodan, dessa skador skulle vara omfattande

kan ett alternativ vara att ersätta balkongerna med nya. Ett annat alternativ kan vara att behålla stålet och efter rostskyddsbehandling av detta ersätta betongen med lättare material.

Om stålets upplag i väggen är tillfredsställande kan en renovering omfatta:

- Rivning av asfaltbeläggning, droppbleck och slamning.
- Demontering av räcke.
- Kontroll om det mot förmodan finns armering i betongplattans undersida.
- Bortbilning av eventuell karbonatiserad betong i anslutning till stål.
- Blästring av stålbalkarna och skrapning av räcke.
- Målning av balkar.
- Eventuell höjning av räcke.
- Målning av räcke.
- Ny slamning.
- Nya droppbleck och ny beläggning.
- Återmontage av räcke.

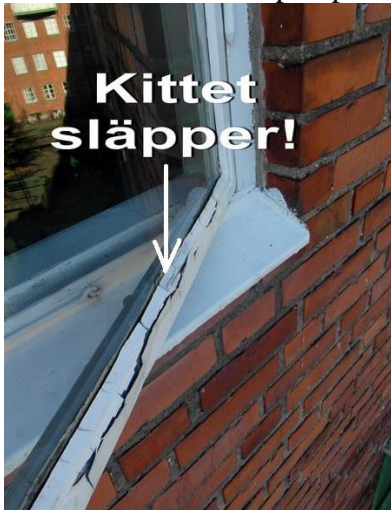
Flera medlemmar har rapporterat att färg har släppt vid fönstren. Det finns också åtminstone ett fall (lgh 1202) där fönstergångjärnen var i så dåligt skick att fönstret inte kunde öppnas på ett säkert sätt. Målningsarbeten som gäller insidan och mellan fönsterrutorna är medlemmens ansvar. Utsidan är föreningens.

Ni har gamla träfönster där kittet och färgen släpper. Inte på alla fönster men på somliga = svårt att sätta ett fast pris på alla fönster.

Det är viktigt att underhålla fönster och dörrar i tid så att föreningen inte framöver riskerar mycket stora underhållskostnader. Kitt och färg skyddar underliggande trä mot röta. Om trät blir skadat så blir framtida renovering mycket kostsam.

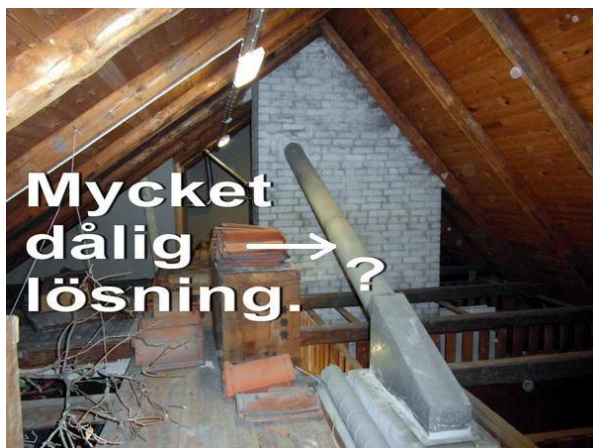
På plats ser vi att man slagit ihop 2 stycken skorstenar med en i mitten. Ur ventilations och brandspridningspunkt så är det en olycklig lösning. Luften kan vända och åka ner till grannarna.
